Überblick über die Chronologie der Ereignisse unmittelbar nach dem Tsunami

Die Darstellung der Chronologie der Ereignisse ist eine Zusammenfassung der Berichte verschiedener Organisationen. Für Details s. IAEA (2015a und 2015c), GRS (2016) und Japan (2011).

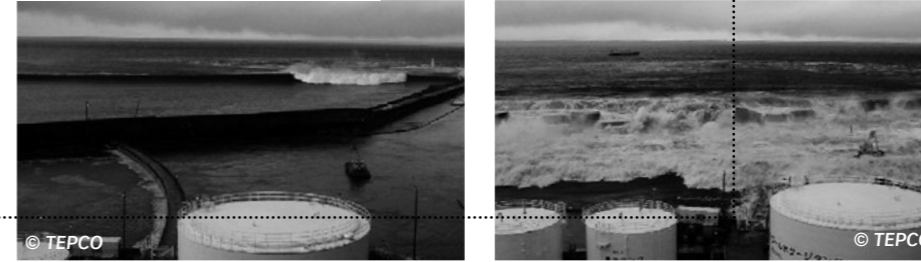
Der Tsunami trifft auf die Wellenbrecher.

11. März 2011
15.35 Uhr
Mit dem Tsunami erreicht eine ca. 15 m hohe Welle die Anlage.

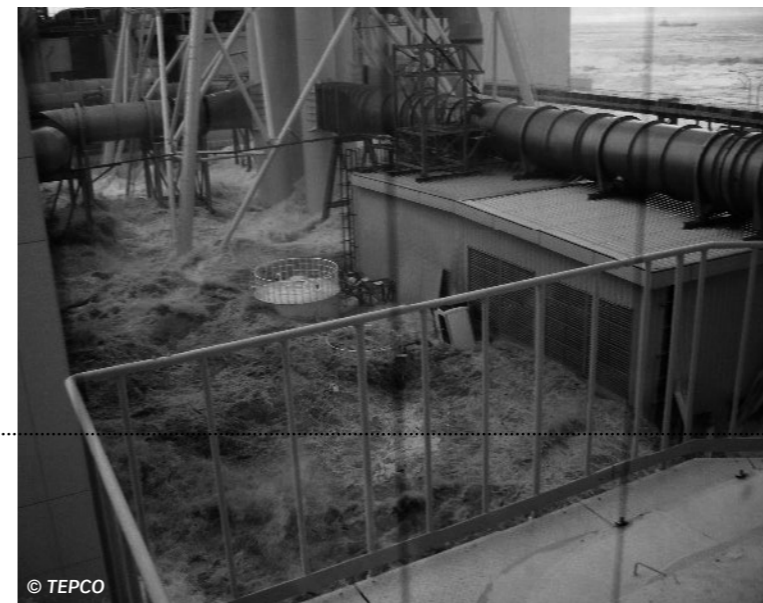
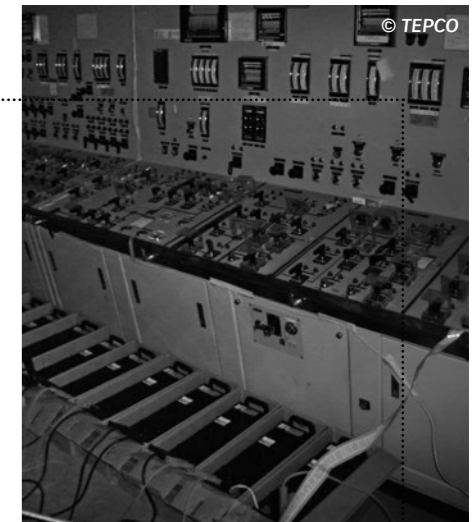
Die überflutete Anlage

Versorgung von Warteninstrumenten mittels Autobatterien (Aufnahme vom 22.03.2011)

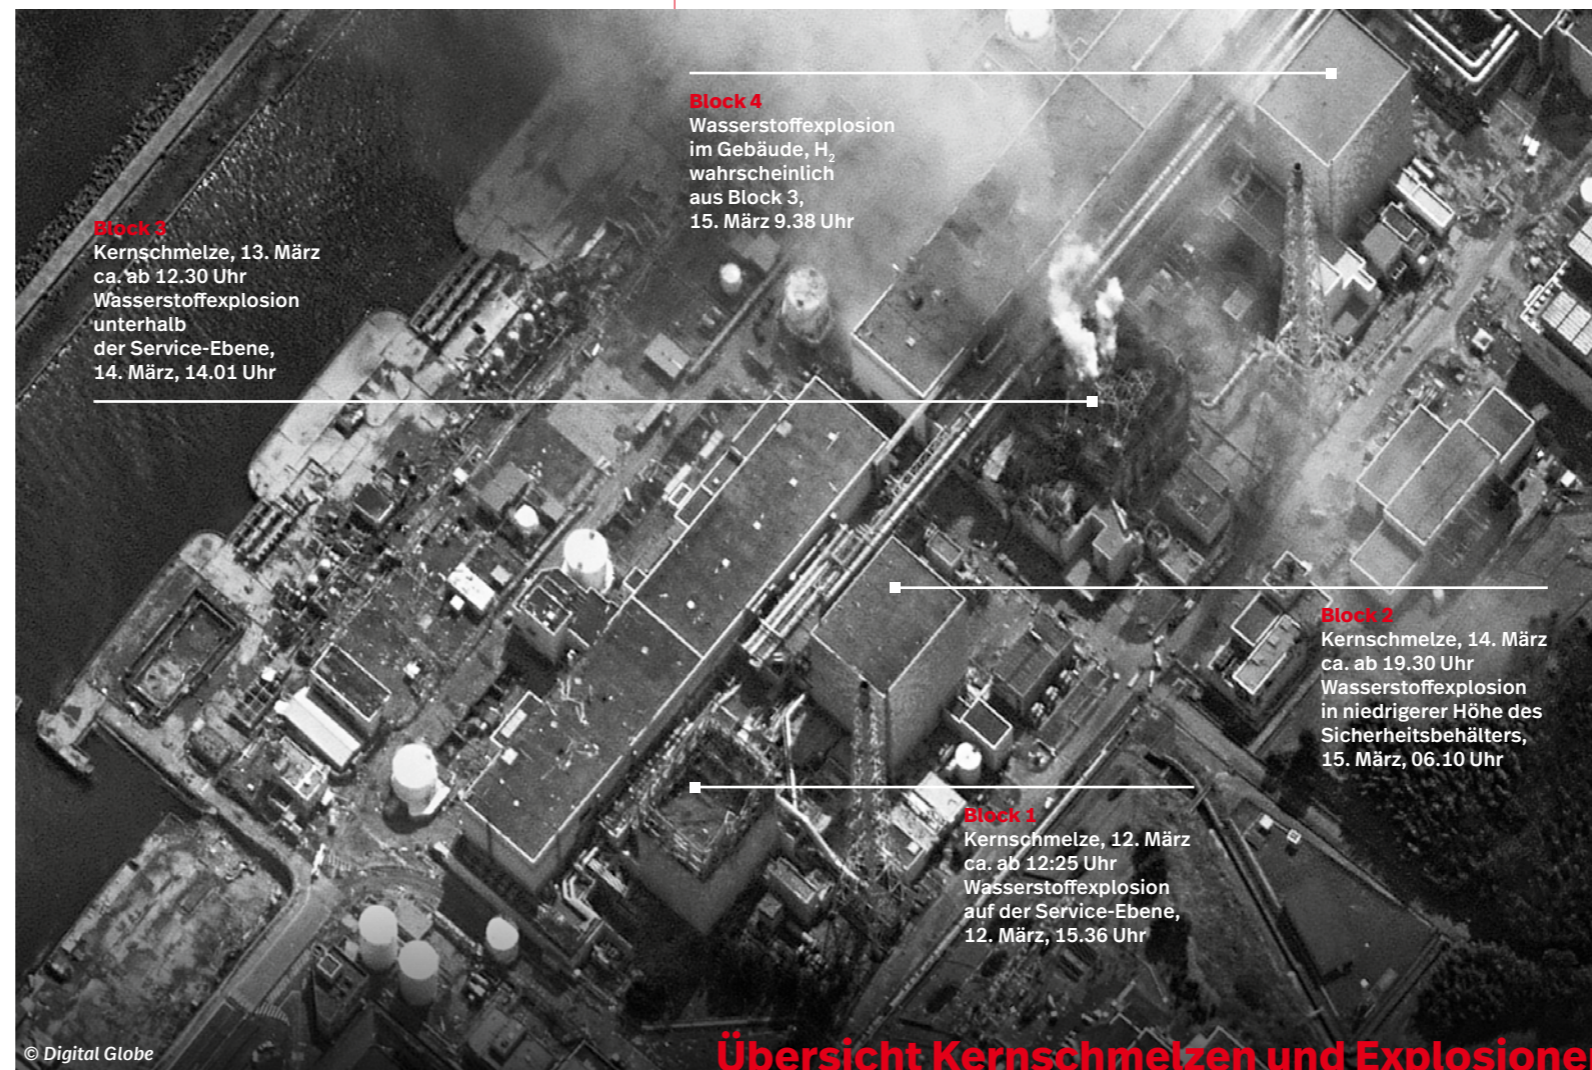
Gegen 14.00 Uhr wurde mit dem Venting des Sicherheitsbehälters begonnen. Hierzu mussten motorbetriebene Armaturen manuell geöffnet werden. Ebenso musste das pneumatisch vorgesteuerte Ventil einer Abluftleitung aus der Kondensationskammer geöffnet werden. Die nötige Steuerluft musste aufgrund des Station Blackouts durch herbeigeschaffte Kompressoren erzeugt werden. Um 14.30 Uhr wurde ein Druckabfall innerhalb des Sicherheitsbehälters beobachtet, es war zu dem Zeitpunkt jedoch unklar, ob dieser durch ein erfolgreiches Venting oder neue Leckagen verursacht wurde. Heute geht man davon aus, dass das Venting erfolgreich war.

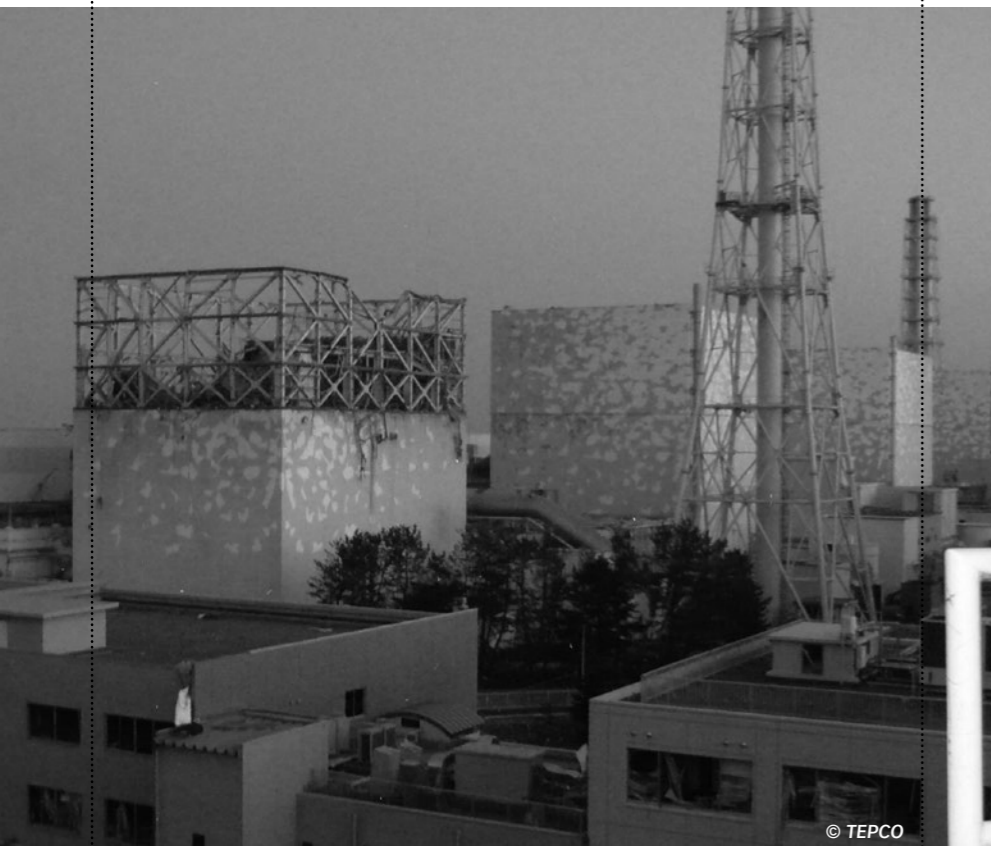
Etwa eine Stunde später gegen 15.36 Uhr ereignete sich im Reaktorgebäude eine Wasserstoffexplosion. Die Explosion führte zu Zerstörungen im oberen Teil des Reaktorgebäudes, das den Beckenflur schützt. Im Gegensatz zum unteren Teil ist dieser Teil bei der Anlage Fukushima Daiichi nicht in Beton ausgeführt. Als Folge der Explosion wurde das Dach des Brennelementlagerbeckens zerstört. Ob der Wasserstoff infolge des Ventings in das Reaktorgebäude eingetragen wurde oder bereits zuvor durch Leckagen am Sicherheitsbehälter, ist ungeklärt.

Das Reaktorgebäude von Block 1 nach der Explosion

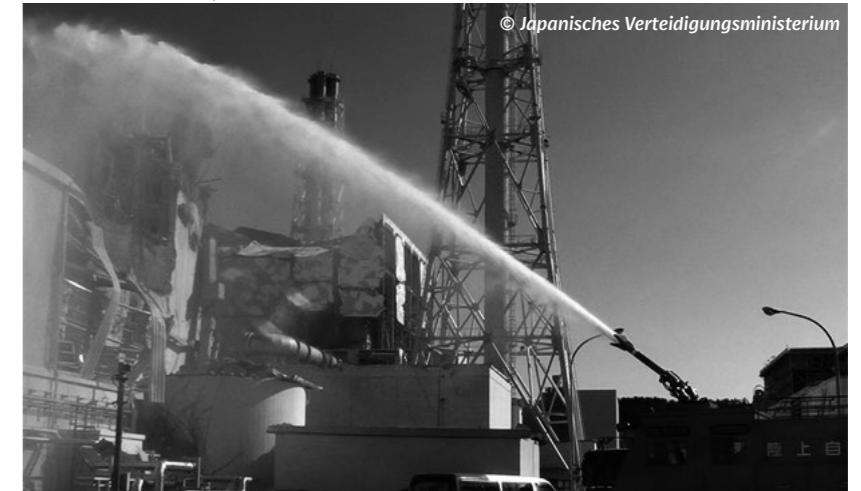
Wassereinbringung in Reaktor 3 durch ein Löschfahrzeug

Schließlich gelang es mithilfe von Autobatterien, das Vorsteuerventil eines Sicherheits- und Entlastungsventils anzusteuern und den Reaktordruckbehälter zu druckentlasten. Ab ca. 9.25 Uhr konnte mit der Einspeisung von Wasser begonnen werden. Später wurde nach Erschöpfung der Frischwasservorräte Meerwasser eingespeist. Damit war der Reaktordruckbehälter für ca. 6,5 Stunden ohne Bespeisung gewesen.
